Průvodce závadami brzdových kotoučů

ELIT
originální autodíly

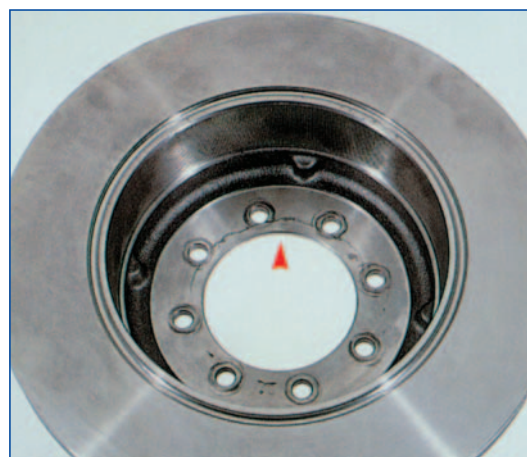
1.1.1 NESPRÁVNÉ UTAŽENÍ

Popis závady: Vznik trhlin na povrchu, který má kontakt s nábojem kola. Příčinou může být nesprávné utažení během montáže. Nebyl dodržen postup utahování a utahovací momenty, což může vést k poškození nosných montážních povrchů, i když někdy nejsou vidět trhliny.

Následky: Poškození nosného montážního povrchu způsobuje vibrace, které lze zjistit ihned po montáži sešlápnutím brzdového pedálu.

Doporučení: Namontujte nový brzdový kotouč a dodržte doporučené pořadí utahování a utahovací momenty.

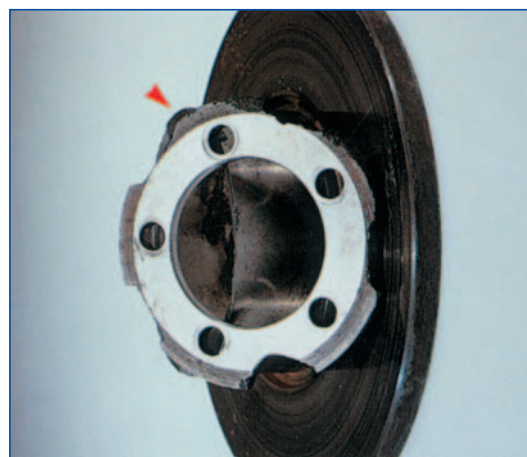
1.1.2 NEDODRŽENÍ DOPORUČENÉHO UTAHOVACÍHO MOMENTU

Popis závady: Nosný montážní povrch se utrhá od zbytku brzdového kotouče. Toto je jasný znak nadměrného utažení, hlavně v oblasti dvou upevňovacích otvorů. Jedná se o následek nedodržení doporučeného utahovacího momentu a pořadí během utahování.

Následky: Velmi hlasitý chroupavý hluk a nedostatečné brždění.

Doporučení: Namontujte nový brzdový kotouč a dodržte doporučené pořadí utahování a utahovací momenty.

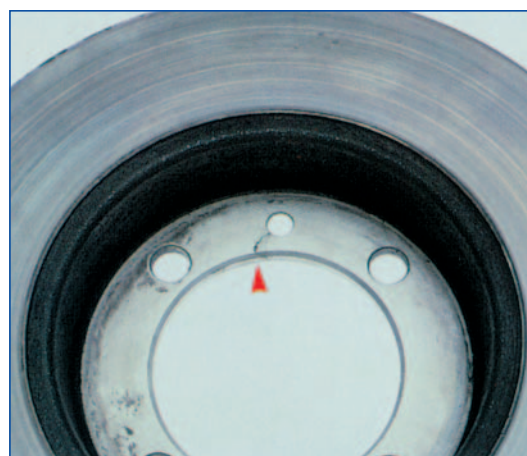
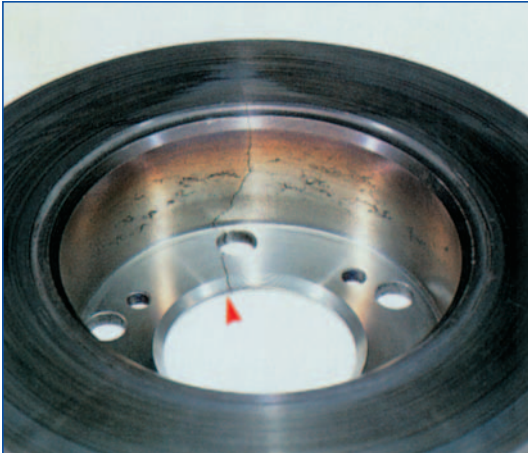
1.1.3 NADMĚRNÉ UTAŽENÍ ZAJIŠŤOVACÍCH ŠROUBŮ

Popis závady: Nosný montážní povrch je poškozen nadměrným utažením šroubů pro nastavení do správné polohy. Toto může vést až k vylomení montážního povrchu, jak ukazuje fotografie.

Následky: Házivost kotouče nelze udržet v přijatelných tolerancích. Silné vibrace se projeví již po několika prvních kilometrech od montáže.

Doporučení: Zajišťovací šrouby jsou určeny pouze pro správné umístění kotouče. Nesmějí být intenzivně utaženy.

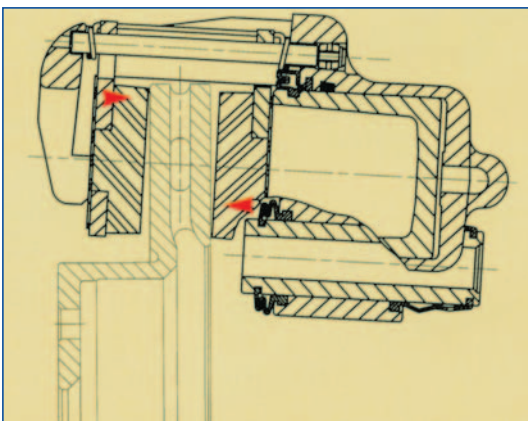
1.1.4 MONTÁŽ KOTOUČE NEODPOVÍDAJÍCÍHO VOZIDLU

Popis závady: Vytváření trhlin na nosném montážním povrchu. Jedná se o jasný znak nepřizpůsobení průměru kotouče k průměru náboje kola.

Následky: Kontakt kotouče s nábojem kola je nesprávný. Chybná montáž okamžitě způsobuje vibrace v důsledku nadměrné házivosti.

Doporučení: Pomocí katalogu BREMBO určete typ vozidla (model, rok výroby) a správný brzdový kotouč. Při montáži nikdy nenasazujte brzdové kotouče násilím.

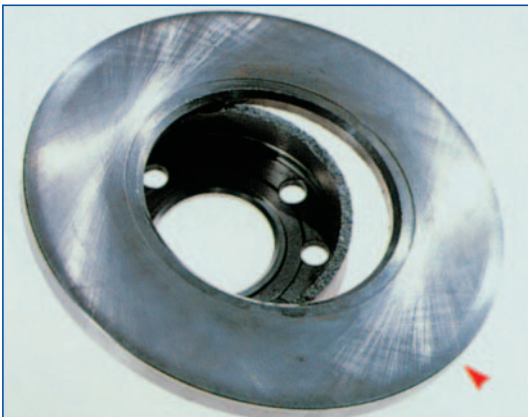
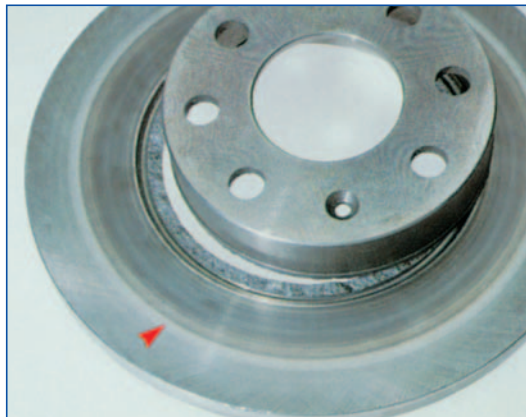
1.1.5 NESPRÁVNÁ MONTÁŽ TĚLESA TŘMENU NA NÁPRAVĚ

Popis závady: Brzdový povrch se ulomil z náboje kola. Lze zjistit asymetrické opotřebení brzdového povrchu. Dochází k opotřebení středové oblasti na vnější straně kotouče ve vztahu k vozidlu a na vnější hraně u vnitřního povrchu. V tomto případě byl kotouč vystaven silnému mechanickému zatížení vedoucímu k utržení brzdového povrchu.

Následky: Během brždění se vyskytují silné nárazy. Velmi hlasitý brousicí zvuk. Dochází k narušení bezpečnosti.

Doporučení: Před montáží nového kotouče překontrolujte nastavení a montáž tělesa třmenu na nápravě.

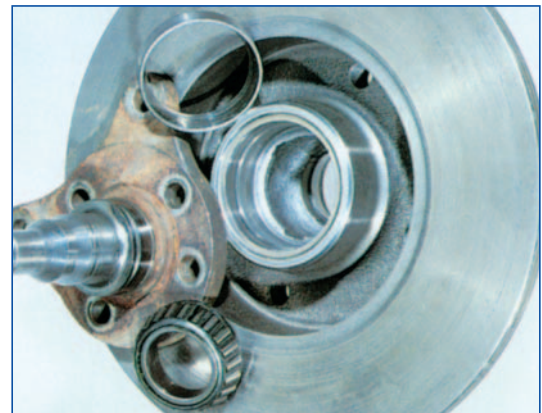
1.1.6 CHYBNÉ UTAŽENÍ KOTOUČE A LOŽISKA NÁBOJE KOLA

Popis závady: Nadměrný utahovací moment způsobil vytržení sedla ložiska.

Následky: Funkčnost brzdového systému je ohrožena, protože kotouč je nestabilní vůči ložisku náboje. Okamžitě po prvním brždění lze zjistit silné vibrace.

Doporučení: Výměna náboje kola, ložiska a kotouče. Při montáži je nutné použít správný utahovací moment.

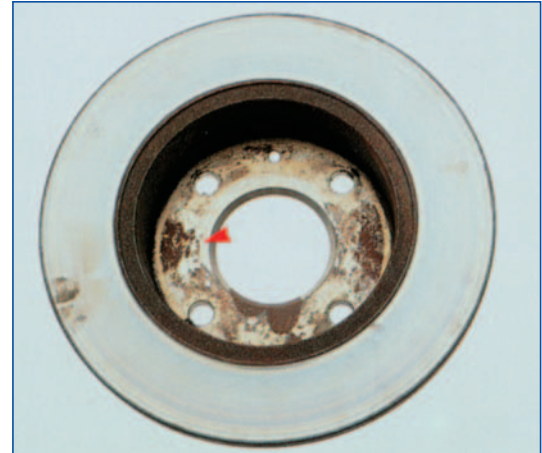
1.1.7 ZNEČIŠTĚNÝ NÁBOJ KOLA

Popis závady: Povrch náboje kola nebyl při montáži kotouče očištěn. Jsou na něm zbytky koroze nebo znečištění. Utažení proti nevhodnému povrchu způsobuje nadměrnou házivost nového kotouče.

Následky: Tyto chyby během montáže způsobují na jedné straně vibrace po několika stovkách nebo tisících brzděních, které se zvyšují s ujetou vzdáleností. Na druhé straně může dojít k nerovnoměrnému opotřebení kotouče kvůli zvýšené házivosti prostřednictvím brzdových destiček.

Doporučení: *Velmi pečlivě očistěte kontaktní povrch. Po montáži překontrolujte házivost brzdového kotouče.*

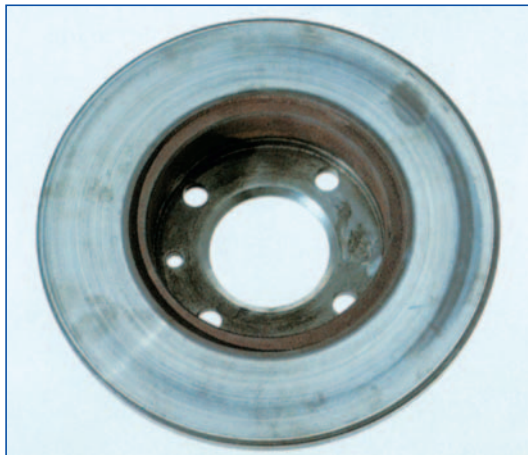
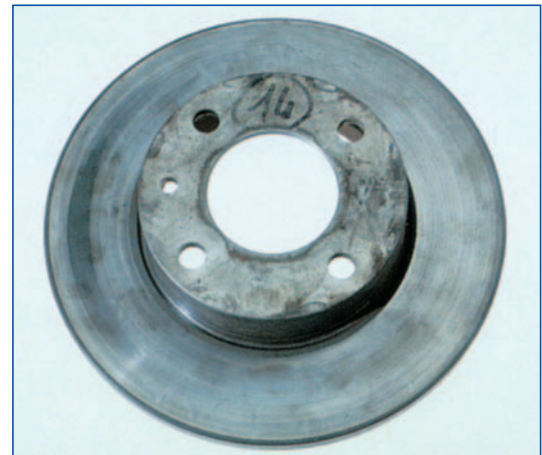
1.1.8 NADMĚRNÁ HÁZIVOST NÁBOJE KOLA

Popis závady: Nadměrná házivost náboje kola způsobuje poškození brzdového povrchu, který není rovnoběžný s rovinou kotouče. Místní přehřívání lze zjistit tmavším zbarvením v poškozené oblasti. Toto je způsobeno různě velkým třením mezi kotoučem a destičkami v důsledku nadměrné házivosti náboje kola.

Následky: Vibrace lze zjistit ihned po zahájení jízdy a postupně se zvyšují. Vzniká nadměrný hluk.

Doporučení: *Překontrolujte házivost náboje kola a zajistěte, aby byla v tolerancích specifikovaných v pokynech pro montáž kotouče.*

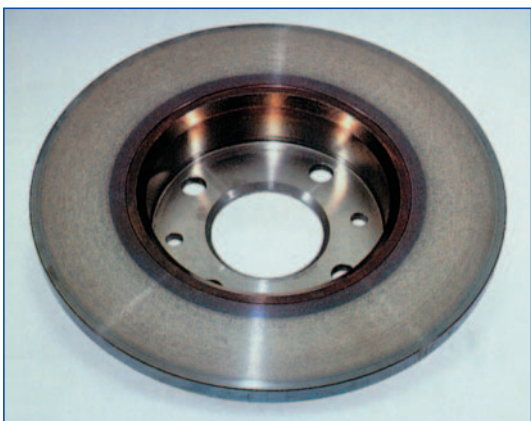
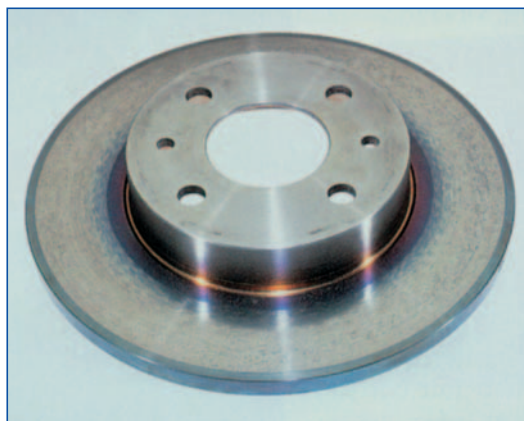
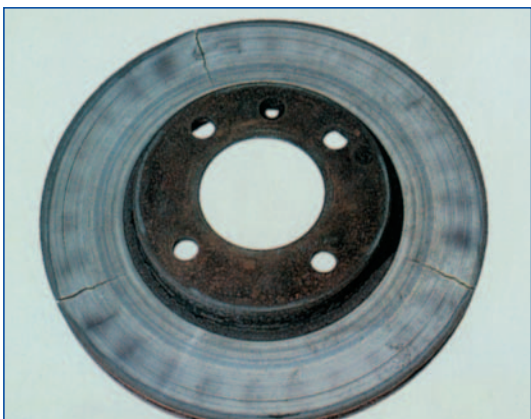
1.2.1 NEDOSTATEČNÝ ZÁBĚH

Popis závady: Na kotouči je zbarvení s měnící se intenzitou a se stíny (modré, fialové, zlaté) viditelnými hlavně v oblasti ochlazování (drážka na vnitřní části povrchu).

Následky: Počáteční lehké vibrace se postupně zvyšují. Přehřívání tohoto typu přetváří mechanické vlastnosti litiny tak, že se mění její struktura vytvářením cementitu Fe_3C .

Doporučení: *Uživatele je vždy nutné poučit, aby dodržel interval záběhu. Během prvních 200–300 kilometrů na smíšených trasách brzdit pouze mírně a krátce. Brzdové destičky nesmějí být příliš dlouho v kontaktu s kotoučem.*

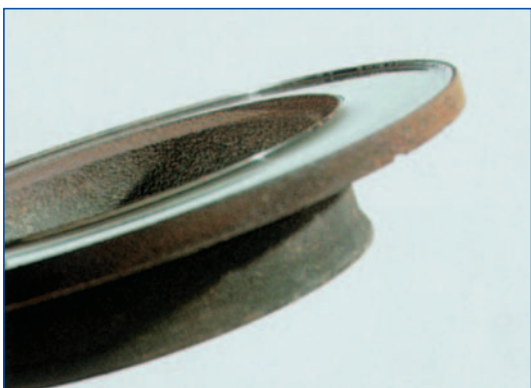
1.2.2 INTENZIVNÍ POUŽITÍ

Popis závady: Tloušťka kotouče je pravděpodobně menší než doporučená minimální tloušťka (celkově méně než 4 mm). Vznikají trhliny. Jsou jasně vidět oblasti teplotního přetížení odpovídající polohou chladicím otvorům. Toto je důrazným varováním před vznikem dalších trhlin.

Následky: Hluk, vibrace.

Doporučení: *Tato situace je typická pro sportovní vozidla, která jsou na silnicích vystavena intenzivnímu a nadměrnému použití brzd.*

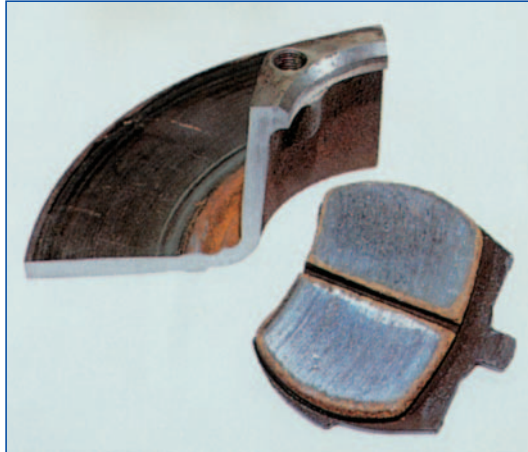
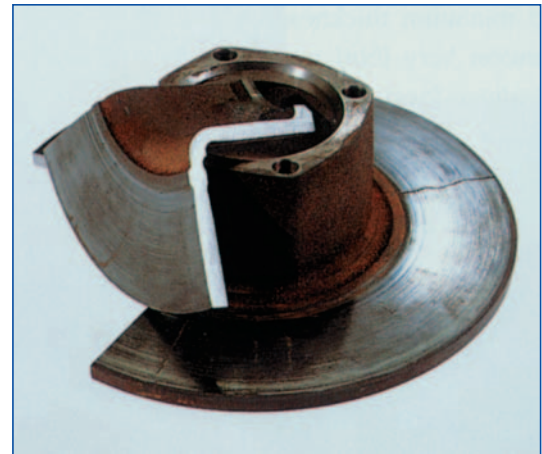
1.3.2 NADMĚRNÉ OPOTŘEBENÍ SE VZNIKEM TRHLIN

Popis závady:

a) brzdový kotouč

Minimální tloušťka zjištěna na vnějším okraji kotouče je menší než 1 mm. Kromě toho se u kotouče jako následek snížené tloušťky brzdného povrchu vyskytují mimořádně vysoké provozní teploty. To způsobuje vznik teplotních trhlin.

b) brzdové destičky

Větší poškození lze zjistit ve středové oblasti kotouče a také v příslušné části u brzdových destiček. Příčinou mohou být tvrdé částičky ve třecím materiálu jako důsledek použití nehomogenní směsi při výrobě či nesprávnou funkcí brzdového třmenu.

Následky: Deformace způsobená poškozením během brždění. Pokud se začnou vytvářet další trhliny, může to vést ke zničení brzdového kotouče.

Doporučení: Pravidelně kontrolujte opotřebení brzdového kotouče. Ten by měl být vyměněn po dvou nebo třech výměnách brzdových destiček.

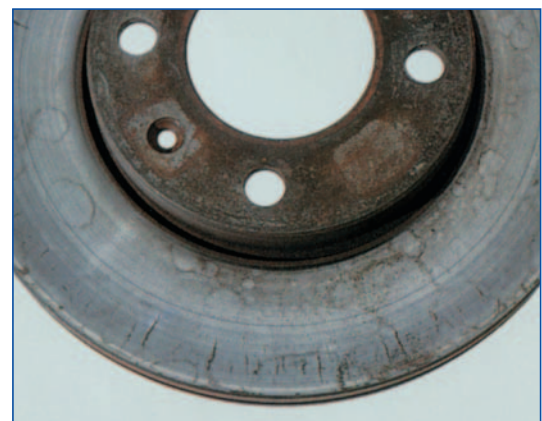
1.3.3 VZNIK TRHLIN

Popis závady: Kotouč byl vystaven vysoké provozní teplotě. Ve vnější oblasti brzdového povrchu jsou evidentní stopy přehřívání vedoucího ke vzniku trhlin.

Následky: Deformace a „odskakování“ brzdových destiček. Trhliny se postupně zvětšují a kotouč se může rozlomit.

Doporučení: Poškozený kotouč musí být vyměněn. Je nutné pravidelně kontrolovat stav opotřebení.

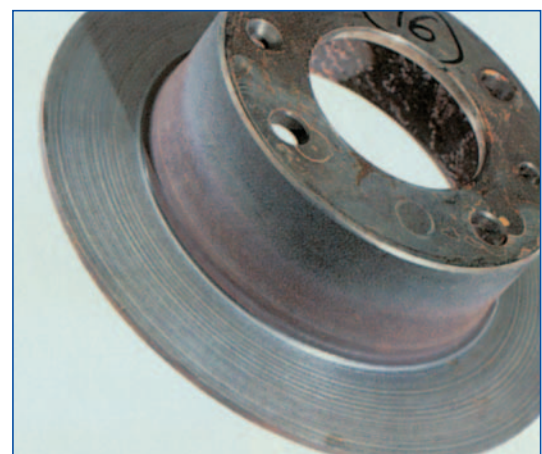
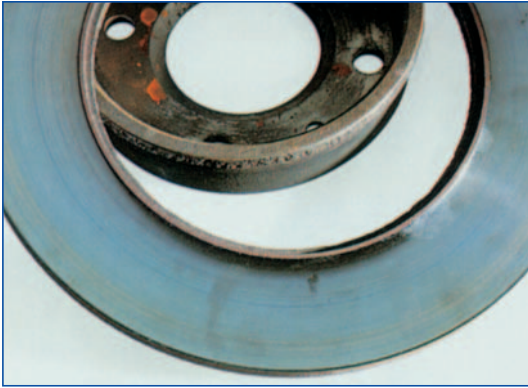
1.3.4 NADMĚRNÉ OPOTŘEBENÍ A ZCELA OPOTŘEBENÉ BRZDOVÉ DESTIČKY

Popis závady: Kotouč je nadměrně opotřeben a poškozen kovovým držákem brzdových destiček, ze kterých byl zcela obroušen třecí materiál. Tloušťka nového kotouče byla 7 mm, nyní lze změřit 3,5 mm. Doporučená minimální tloušťka je 5 mm.

Následky: Velmi hlasitý hluk, dlouhá brzdná dráha, kritická funkce brzdového třmenu.

Doporučení: Vyměňujte brzdové destičky po dosažení limitu opotřebení. Překontrolujte okruh indikátoru opotřebení brzdových destiček.

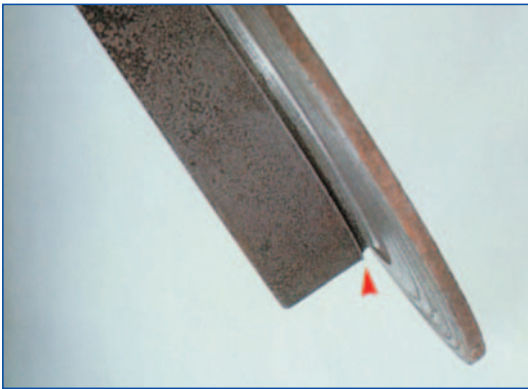
1.3.5 POŠKOZENÍ VZNIKLÉ NADMĚRNÝM OPOTŘEBENÍM

Popis závady: Brzdný povrch vykazuje evidentní znaky přehřátí v důsledku zúžení poškozeného kotouče. Tato situace může způsobit utržení brzdného povrchu z náboje kola.

Následky: Silné nárazy a velmi hlasitý drtivý hluk při brždění. Možnost narušení bezpečnosti.

Doporučení: Při každé výměně brzdových destiček kontrolujte tloušťku brzdového kotouče. Vyměňte brzdový kotouč před dosažením limitu opotřebení.

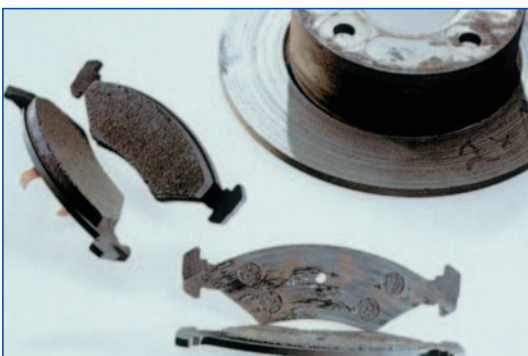
1.3.6 NADMĚRNÉ OPOTŘEBENÍ BRZDOVÝCH DESTIČEK A POSUN DRŽÁKU

Popis závady: Tloušťka kotouče je menší než minimální hodnota. Kotouč je poškozen držákem brzdové destičky, protože zcela chybí třecí materiál. Kovová destička držáku brzdového obložení se uvolnila v třmenu brzdy a vyřízla drážku do brzdného povrchu kotouče. Brzdný povrch se již skoro odlomil z nosné části.

Následky: Rachotivý hluk, ztráta účinnosti (volný chod brzdového pedálu), možnost vzniku obroušení mezi kotoučem a třmenem, asymetrický tlak na brzdový třmen.

Doporučení: Překontrolujte brzdový třmen a v případě potřeby ho opravte. Vyměňte brzdový kotouč i destičky.

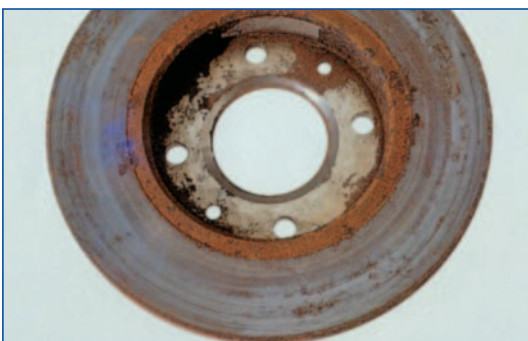
1.4.1 NEROVNOMĚRNÉ OPOTŘEBENÍ RŮZNÝCH DÍLŮ

Popis závady: Brzdý povrch se dostal do kontaktu s kovovým držákem brzdové destičky. Je nutno překontrolovat brzdovou destičku na straně vzniklého poškození v důsledku jejího zablokování v brzdovém třmenu (brzdové destičky u druhého brzdového třmenu mohou být v bezvadném stavu).

Následky: Obě destičky v příslušném brzdovém třmenu jsou zcela poškozeny, což má za následek hluk a vibrace, brzdový pedál lze zcela sešlápnout. Prodloužení brzdné vzdálenosti.

Doporučení: Překontrolujte, opravte nebo vyměňte brzdový třmen. Vyměňte všechny brzdové kotouče a brzdové destičky.

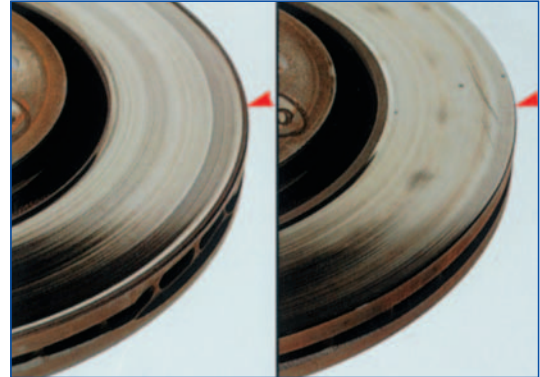
1.4.3 NEROVNOMĚRNÉ POŠKOZENÍ BRZDNÉHO POVRCHU

Popis závady: Dvě brzdové destičky nebyly umístěny stejným způsobem ve vztahu ke kotouči. Poškození není stejné na obou stranách brzdového kotouče. Ve středu brzdného povrchu lze zjistit stopy přehřívání v důsledku velkého teplotního zatížení. Brzdový třmen nebo brzdové destičky nebyly správně namontovány.

Následky: Postupný vznik vibrací v důsledku teplotního poškození. Možnost tvorby trhlin.

Doporučení: Překontrolujte brzdový třmen a v případě potřeby ho opravte. Zkontrolujte typ brzdových destiček a kvalitu třecího materiálu.

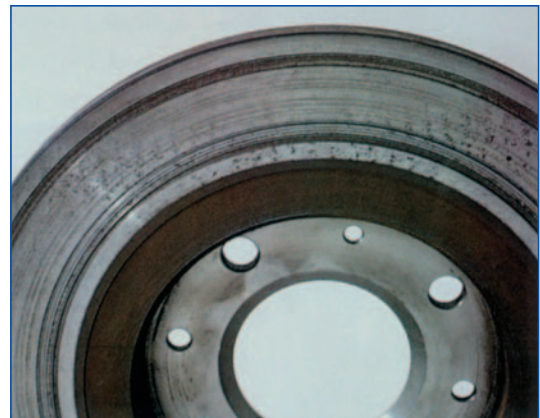
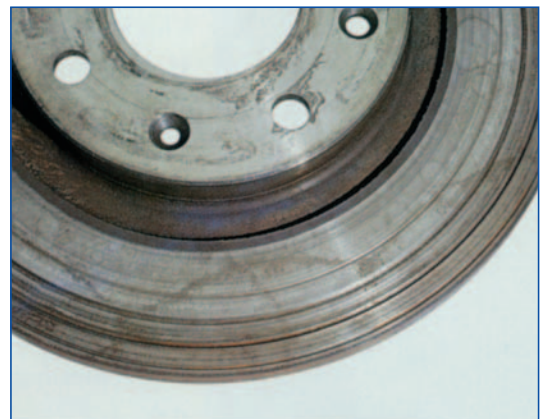
1.4.4 HLUBOKÉ DRÁŽKY A RÝHY

Popis závady: Hluboké drážky způsobené vniknutím cizího předmětu mezi brzdovou destičku a kotouč. Toto může být také způsobeno nevhodným materiálem brzdové destičky nebo přítomností špatně rozloženého třecího materiálu ve směsi.

Následky: Velmi nepříjemný hluk při brždění i během jízdy. Snížená účinnost jako výsledek omezené kontaktní plochy mezi kotoučem a brzdovou destičkou.

Doporučení: Vyměňte brzdové kotouče a destičky.

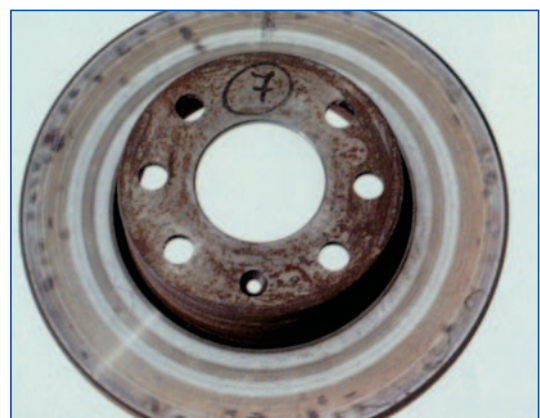
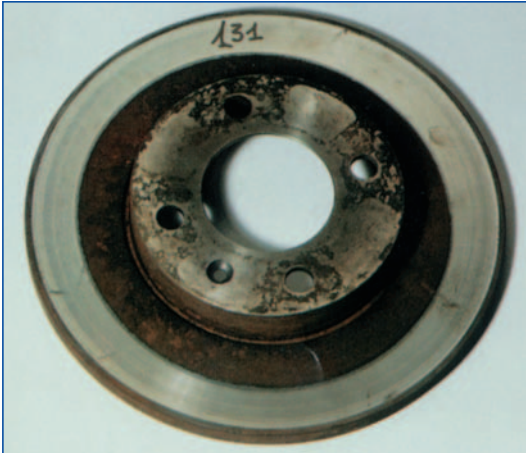
1.4.5 ZANESENÍ TŘECÍM MATERIÁLEM

Popis závady: Brzdný povrch je zcela pokryt velmi tmavým potahem. Tento vznikl zanesením třecího materiálu. Následkem je přehřívání, které způsobuje přechod litiny na velmi tvrdý cementit.

Následky: Postupný vznik vibrací se zvyšováním jejich intenzity.

Doporučení: Používejte pouze třecí materiály, které jsou vhodné pro příslušný typ brzd a vozidlo.

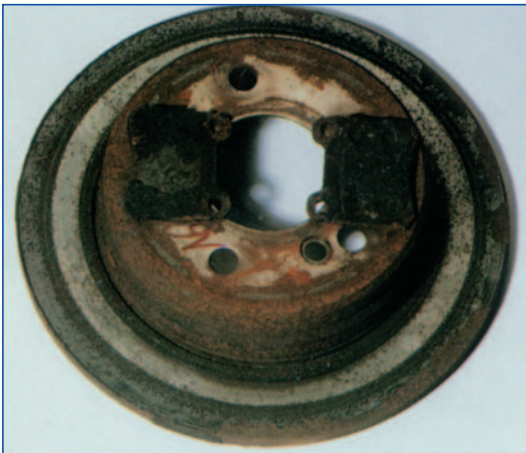
1.4.6 BRZDNÝ POVRCH ČÁSTEČNĚ POŠKOZEN BRZDOVOU DESTIČKOU

Popis závady: Brzdný povrch vykazuje poškození ve vnější části. Vnitřní část se nedostává do styku s brzdovou destičkou, což lze zjistit vznikem koroze (rzi). Tato situace může být způsobena:

- Nesprávnou instalací brzdového třmenu i brzdové destičky, která nemá úplný kontakt s brzdovým kotoučem.
- Ztrátou části třecího materiálu.
- Montáží nesprávných brzdových destiček.

Následky: Snižuje se brzdná síla. Zvyšuje se provozní teplota, protože dochází k úbytku povrchu, na kterém je brzdová destička účinná (v tomto případě přibližně 50 %) v porovnání s normálním pracovním povrchem.

Vzniká nebezpečí lokálního přehřívání, a proto možnost vzniku vibrací a chvění. Kromě toho dochází ke snížení účinnosti vedoucí ke zvýšení namáhání, a tak nastává rychlé nebo nerovnoměrné opotřebení (nepravidelné vibrace).

Doporučení: Překontrolujte umístění a správnou funkci brzdového třmenu, upevnění a stav brzdového obložení. Překontrolujte, zda je typ brzdového obložení vhodný pro příslušné vozidlo.

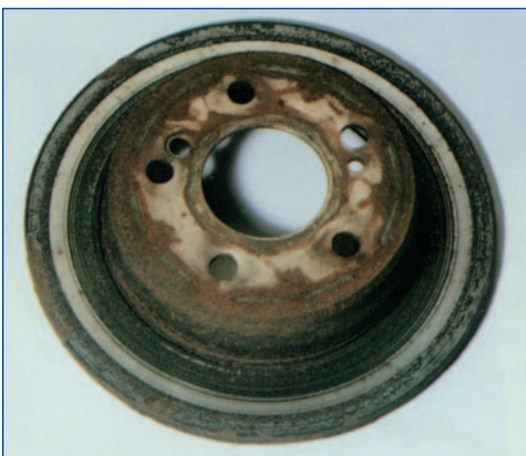
1.4.7 ČÁSTEČNĚ POŠKOZENÝ A SKLOVITÝ BRZDNÝ POVRCH

Popis závady: Kotouč vykazuje poškození, které je součtem závad popsaných v 1.4.2 a 1.4.6. V tomto případě mají brzdové destičky kontakt pouze na vnitřní části brzdného povrchu. Vysoké namáhání vede k přehřívání, vzniku sklovité vrstvy (zanášení) a ubývání třecího materiálu.

Následky: Postupné snižování účinnosti systému.

Doporučení: Jako u bodu 1.4.2 a 1.4.6.
