GOETZE

PŘÍČINY A NÁSLEDKY ZÁVAD TĚSNĚNÍ

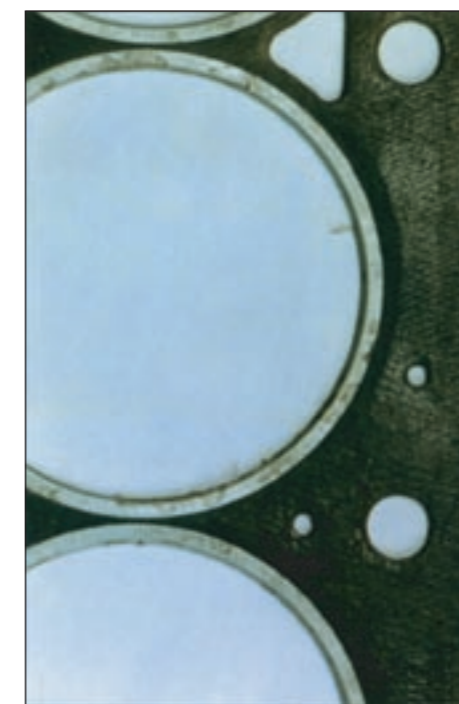
Přehřívání

Příčina:
Přehřátí motoru způsobuje tvrdnutí materiálu těsnění. V důsledku ztráty své pružnosti nemůže těsnění reagovat na roztahování a stahování hlavy válců a bloku motoru, a tím dochází k propálení. Ke vzniku tepelného namáhání, negativně přispívá i vadný - ucpaný katalyzátor.

Jak se projevuje:
Materiál těsnění je tvrdý jsou na něm karbonové usazeniny. Jasně viditelné praskliny povrchu. Zabarvení lemového kroužku válce.

Odstranění:
Udržovat chladicí systém v dobrém technickém stavu. Okamžitě odstranit netěsnost. Pokud došlo k závažnému přehřátí motoru, je nutno vyměnit těsnění hlavy. Plánování oprav je lepší než neočekávaná porucha.

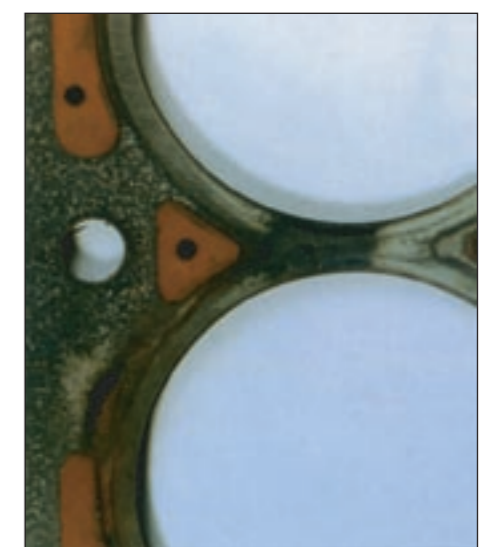
Volné spojení

Příčina:
Nedostatečné utažení šroubů hlavy válců.
- Poškozený nebo znečištěný závit.
- Přebytečný olej nebo voda v závitovém otvoru
(Předepsaný utahovací moment může být dosažen dříve, než šroub skutečně dosedne a přitlačí těsnění k povrchu.)
Opětovné použití původních šroubů („natažené“ šrouby musí být vždy vyměněny.)

Jak se projevuje:
Na těsnění nejsou žádné nebo jen malé známky stlačení.

Odstranění závady:
Vždy dodržujte pokyny výrobce týkající se výměny a utahování šroubů hlavy válců, zejména předepsaný utahovací moment a pořadí utahovaných šroubů. Závitů nesmějí být poškozené a závitové otvory musí být zbaveny případných nečistot. Při utahování šroubu se přibližně 80 % utahovací síly využije pro překonání třecího odporu a jen zbývajících 20 % se využije pro skutečné utažení šroubu. Proto je velmi důležité znát a dodržovat doporučení výrobce týkající se mazání šroubů hlavy. Někteří výrobci na své šrouby předem nanášejí lubrikační vrstvu a doporučují jejich instalaci „bez použití maziva“.

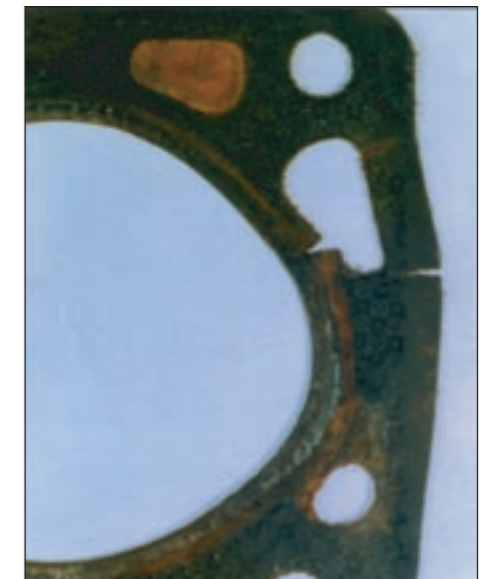
Nedotažení šroubů „po záběhu“

Příčina:
Podle své konstrukce a použitého materiálu dochází u některých těsnění hlavy motoru vlivem ohřevu a vibrací k malému smrštění. Pokud nejsou po uplynutí doby záběhu motoru dotaženy šrouby, sníží se jejich přitlačná síla a dochází k netěsnosti.

Jak se projevuje:
Vytlačení materiálu těsnění a prasknutí kovového lemovacího kroužku válce v důsledku snížení přitlačné síly. K této závadě dochází během prvních několika tisíc kilometrů.

Vždy dodržet pokyny výrobce pro dotahování šroubů hlavy po ujetí stanoveného počtu kilometrů. Pokud motor přechází na jiného majitele, je ho třeba upozornit kdy a jak je nutno šrouby dotáhnout.

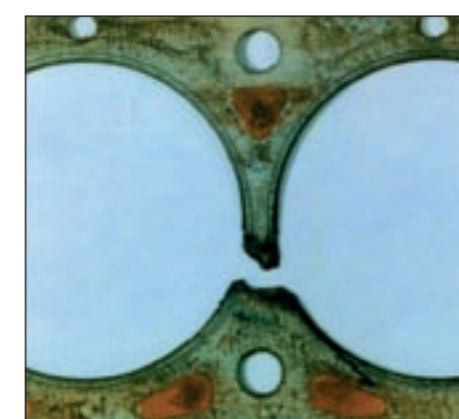
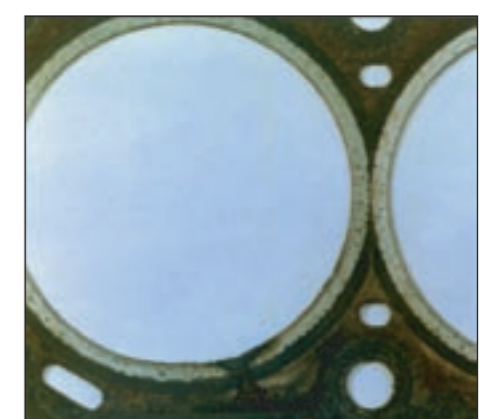
Abnormální podmínky spalování

Příčina:
Detonační spalování a samozápalý zvyšují teplotu v některých částech spalovacího prostoru a poškozují těsnění opalováním jeho materiálu. Kromě toho vysoký tlak ve válcích namáhá samotné těsnění.

Jak se projevuje:
Materiál těsnění nese stopy po opálení, často v prostoru mezi jednotlivými válci, nebo v místě, kde dochází k detonačnímu spalování nebo samozápalům. Na příliš vysokou teplotu ukazuje také zbarvení na povrchu kolem
