GOETZE

PŘÍČINY A NÁSLEDKY ZÁVAD TĚSNĚNÍ

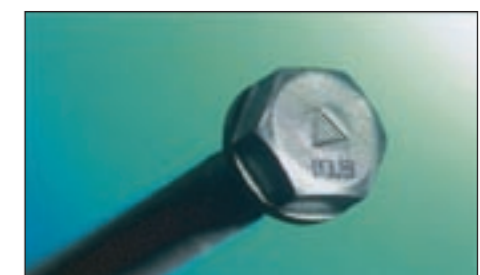
Volné spojení

Příčina:
Nedostatečné utažení šroubů hlavy válců.
- Poškozený nebo znečištěný závit.
- Přebytečný olej nebo voda v závitovém otvoru
(Předepsaný utahovací moment může být dosažen dříve, než šroub skutečně dosedne a přitlačí těsnění k povrchu.)
Opětovné použití původních šroubů („natažené“ šrouby musí být vždy vyměněny.)

Jak se projevuje:
Na těsnění nejsou žádné nebo jen malé známky stlačení.

Odstranění závady:
Vždy dodržujte pokyny výrobce týkající se výměny a utahování šroubů hlavy válců, zejména předepsaný utahovací moment a pořadí utahovaných šroubů. Závitů nesmějí být poškozené a závitové otvory musí být zbaveny případných nečistot. Při utahování šroubu se přibližně 80 % utahovací síly využije pro překonání třecího odporu a jen zbývajících 20 % se využije pro skutečné utažení šroubu. Proto je velmi důležité znát a dodržovat doporučení výrobce týkající se mazání šroubů hlavy. Někteří výrobci na své šrouby předem nanášejí lubrikační vrstvu a doporučují jejich instalaci „bez použití maziva“.
